樹脂窓耐久性資料 (不安払拭編)

樹脂窓は世界で60年、日本で40年の歴史があります

樹脂窓の耐久性については、**歴史が証明**

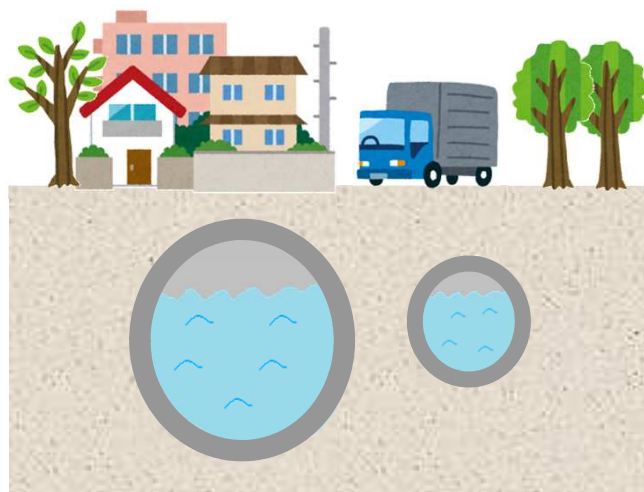
硬質塩ビ管の耐用年数は50年以上という評価結果

水道管や下水道管として使用される塩ビ管は、金属製やコンクリート製の管と比較して建設コストが安く、経済的な管材料です。また以下のように耐用年数も50年以上という評価結果が得られています。

実際に埋設して使用されている塩ビ管の品質状況を確認するため、全国47の水道事業者で5～34年間使用した塩ビ管を111本切り取り、各種性能を確認しました。

- (1) JIS 及び JWVA 規格の性能規定での評価
引張り試験、扁平試験、水圧試験の結果、供試体は何れも規格値を満足していました。
- (2) 規格値以外の諸物性値
管の内外面の外観、埋設による管の扁平状況、引張り試験に伴う伸び率、クリープ試験、接着接合部の強度試験等を実施しましたが、異常は認められませんでした。
- (3) 管及び継手の経年変化
実施した試験の結果、引張り強さ、扁平強さ、接着強さ等の経年劣化は認められませんでした。50年経過後の引張り強度として53MPa以上が期待でき、この値は規格値を満足します。

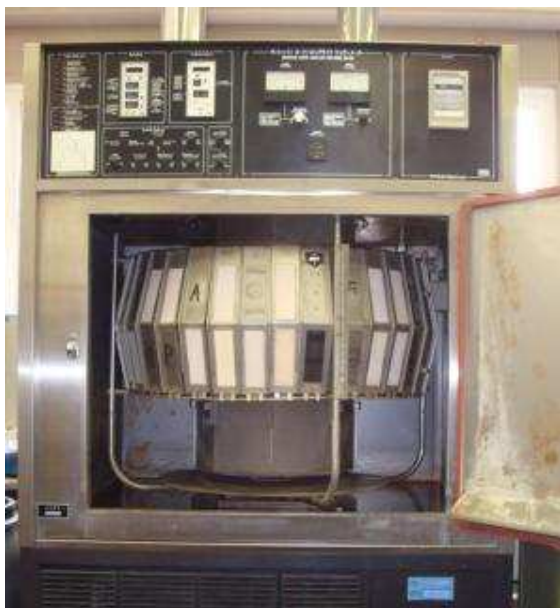
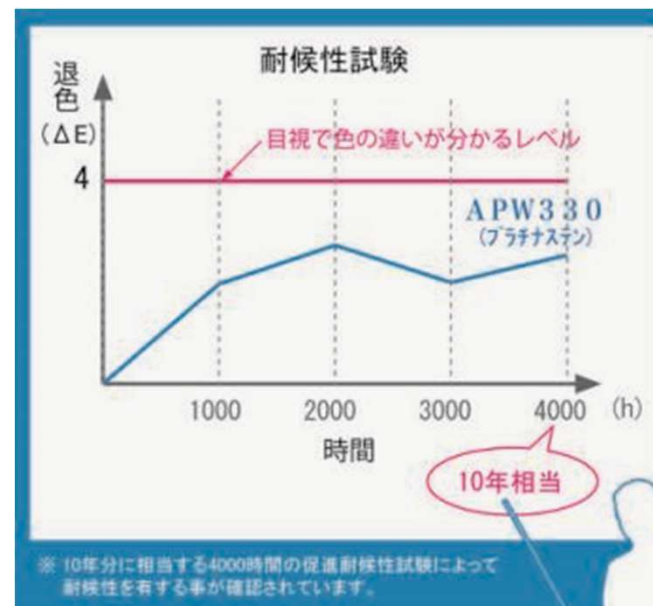
促進耐候性試験をしています。 (サンシャインウェザーオメータ促進試験)

サンシャインウェザーオメータの促進試験とは？

内部に強力な光源を持ち、周囲に配置した試料に24時間光を照射し続け、同時に雨を想定した水を噴きかけ実際の屋外暴露試験より過酷な条件で試験を行います。

プラチナステン	ブラウン	ホワイト
試験前			
試験後 (10年相当)

色の変化がほとんど見られません

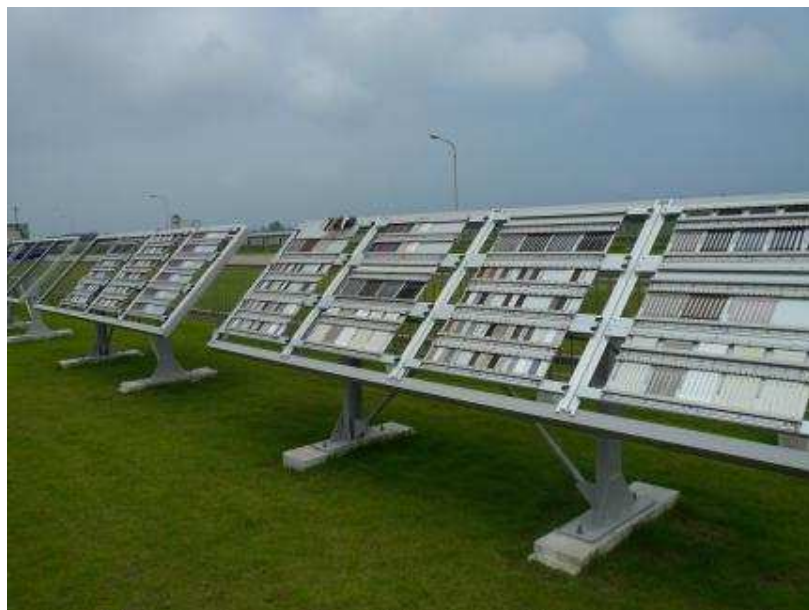
屋外暴露（カットサンプル）試験をしています

屋外で実環境のもと暴露試験を実施しています。

A P W同様にアクリル積層を採用している
プラマードⅢは10年間の暴露試験実績が
あります。

ブラウン	グレイ	ブラック
0年			
1年			
3年			
5年			
10年

色の変化がほとんど見られません

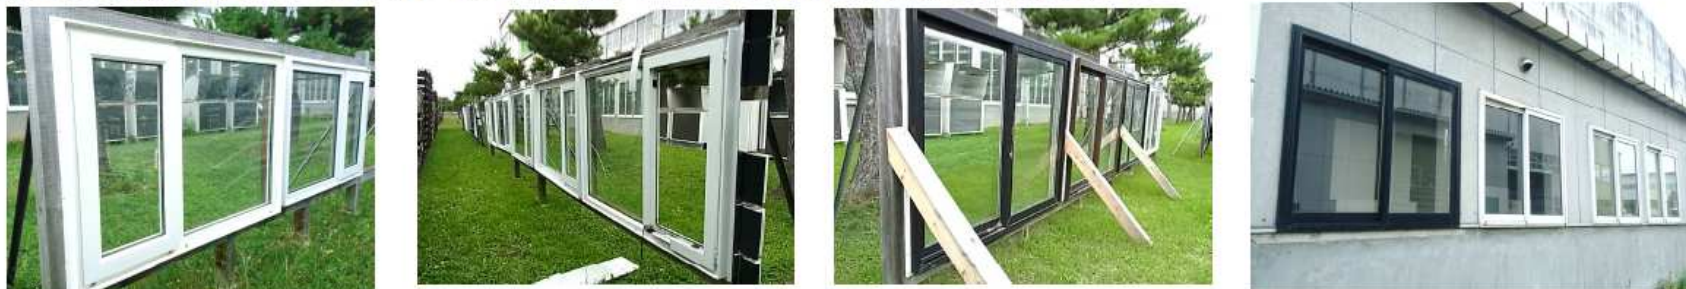
屋外暴露（完成品）試験をしています

■ 東北製造所敷地内に屋外暴露してある樹脂窓の色差を測定し、耐候性能を確認する

東北製造所内 曝露試験 実施状況

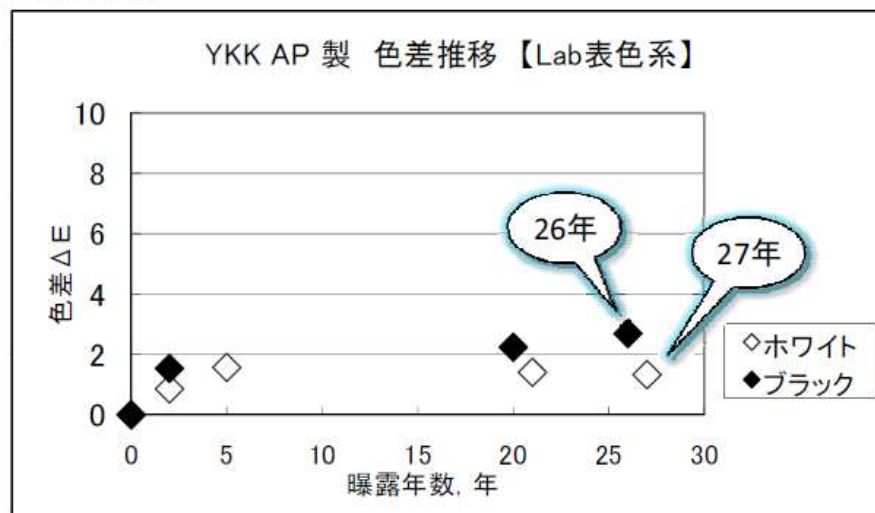
■ 測定結果

色	曝露後の状態	コメント
ホワイト		27年経過品、 ΔE 1.3 樹脂表面状態に、大きな変化は見られない
ブラック		26年経過品、 ΔE 2.7 樹脂表面状態に、大きな変化は見られない

- 概ね25年が経過し、試験体を保持する木製躯体が朽ちるほどの条件でも、樹脂部材に目立つ表面変化は見られなかった。
- 色差は、データ上で $\Delta E \leq 4$ を維持しており、目視上の色変化も、かなり小さいと判断できた。

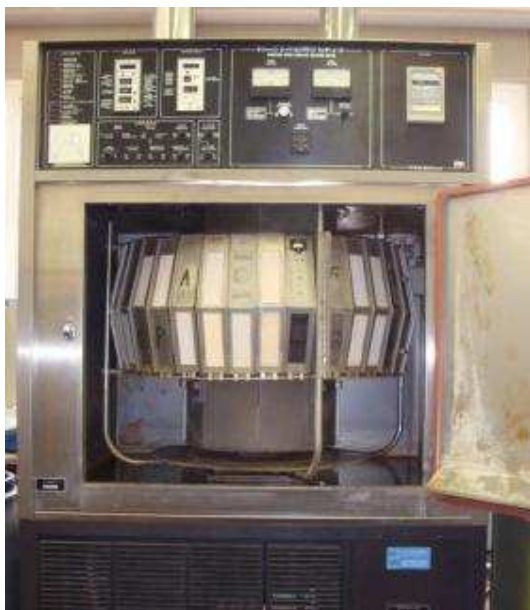
サンシャインウエザーオメータ
促進試験

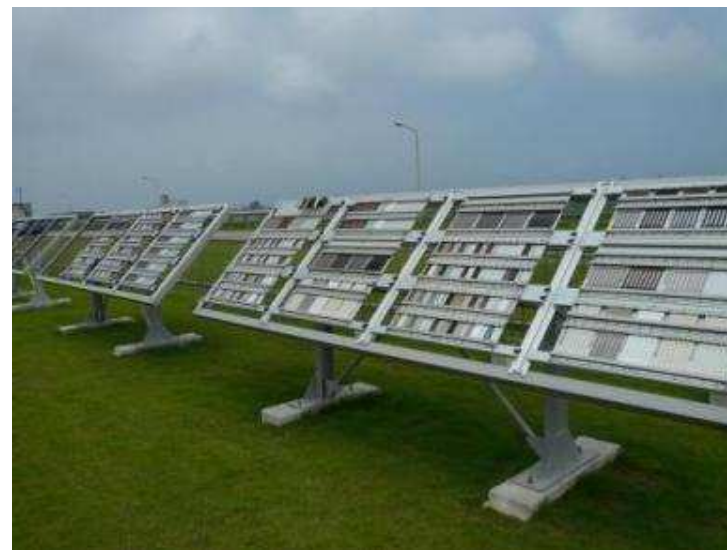
屋外曝露試験

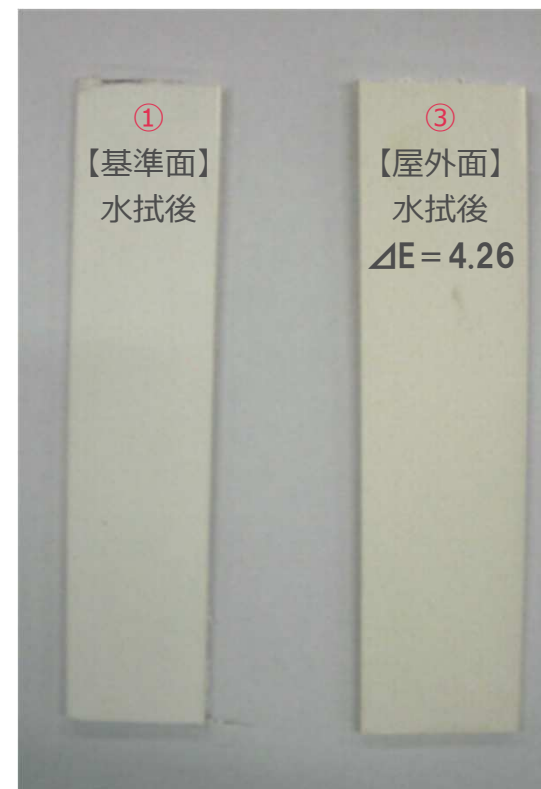
■ 基準面と屋外面切り出し片の比較

築27年経過でも、
基準面（光が当たらない隠れていた箇所）と屋外面は、大きな違いを感じないレベル

プラマード 外開き
富山県黒部市（1階・南面）
施工：1983年 回収：2010年

- ①【基準面】 縦枠躯体側
（光が当たらない壁内に隠れていた箇所）
- ②【室内面】 障子吊元側縦枠
- ③【屋外面】 障子吊元側縦枠

項目	色度平均値			色度基準面との差			基準面との色差
	L	a	b	ΔL	Δa	Δb	ΔE
①【基準面】	水拭後	94.78	-0.52	4.40			
②【室内面】	そのまま	95.15	-1.03	6.44	0.37	-0.51	2.04
	水拭後	95.76	-1.05	6.09	0.98	-0.53	1.70
③【屋外面】	そのまま	94.56	-1.03	7.86	-0.22	-0.51	3.47
	水拭後	95.20	-1.36	8.55	0.41	-0.84	4.15

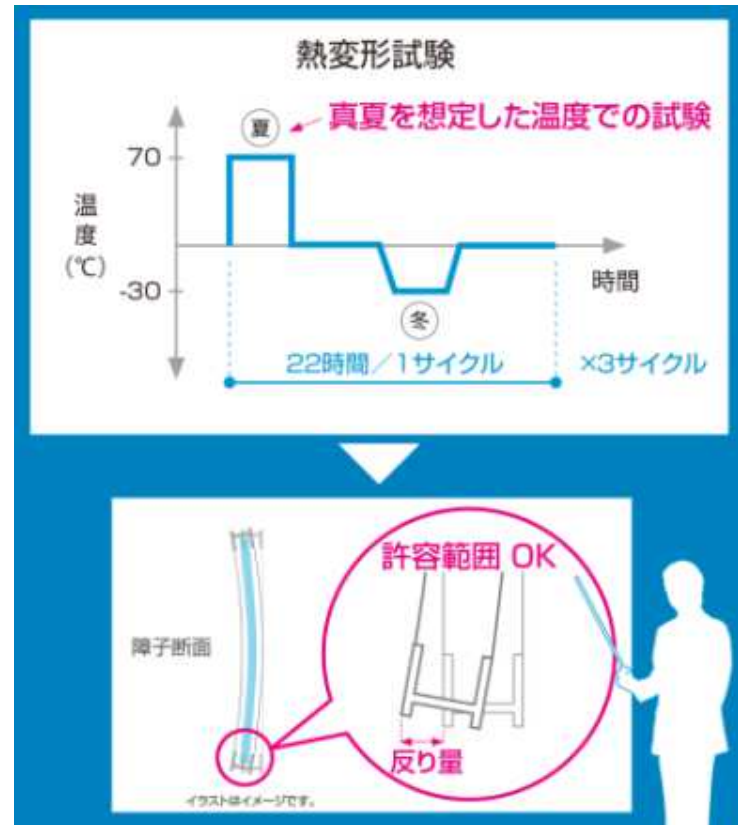
真夏を想定した熱変形試験をしています

温度が高くなれば熱反りする傾向となるが、
温度が低くなれば元に戻り、性能・機能へ
影響の無い事を確認。
